# Es war eine Altlast!

*Anmerkungen zum Großbrand bei 3 M Villach*

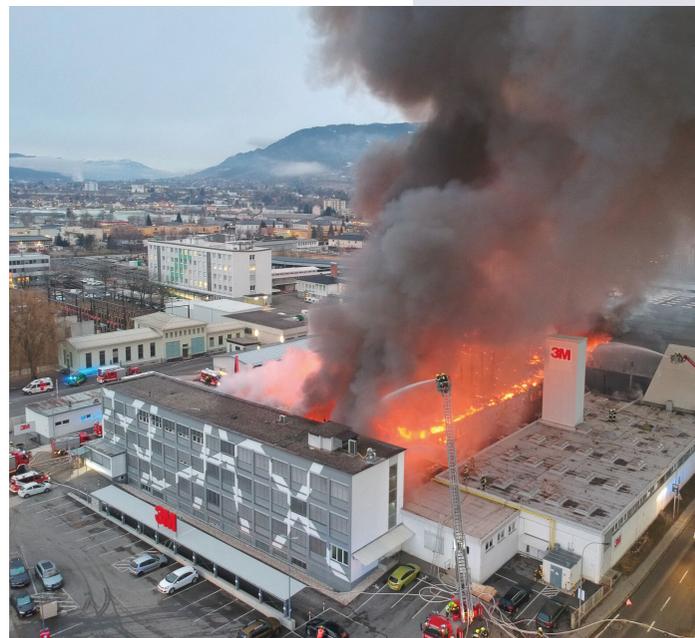
**Der Großbrand bei 3 M zerstörte etwa ein Drittel der Betriebsanlage. Die Feuerwehr konnte jedoch den Schutz der benachbarten Hallen- und Bürobereiche erfolgreich wahrnehmen (Foto: Hauptfeuerwache Villach).**
