VORBEUGENDER BRANDSCHUTZ Info

ELFR Univ.-Lektor Dr. Otto Widetschek, Graz

Türen im Brandfall *Praktische Erfahrungen, Schutzwirkung*

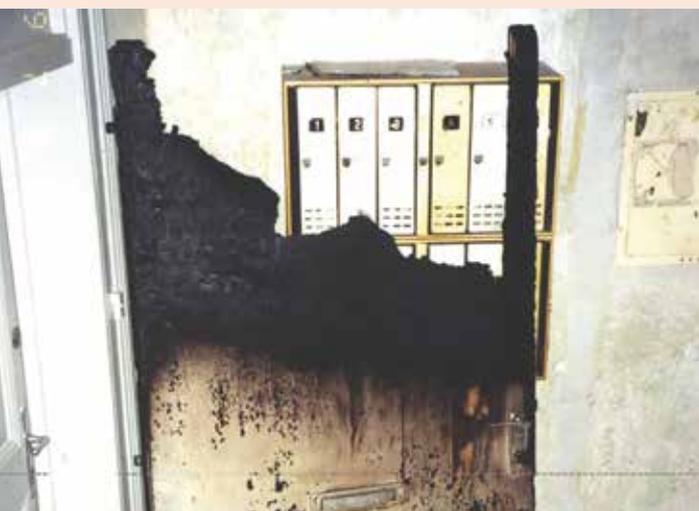
Eine Billigtüre im Brandfall – heute kein Thema mehr?

Herkömmliche Wohnungstüren können den Flammen eine bestimmte Zeit widerstehen. Bei billigen Waben- und Lamellentüren, die hauptsächlich aus einer Pappkartonkonstruktion bestehen, wird die „Brandwiderstandsfähigkeit“ nur in der Größenordnung von einigen Minuten liegen. Herkömmliche Holztüren hingegen sind in der Lage, einen Branddurchbruch an die zehn Minuten und mehr zu verhindern. Massive Türen aus Eichen- bzw. Buchenholz können jedoch noch weit bessere Werte aufweisen. Alle herkömmlichen Türen sind jedoch nicht „rauchdicht“. Sie sind bei thermischer Belastung nicht verwindungsfrei und besitzen keine im Brandfall aufquellenden Dichtstreifen. Trotzdem ist durch möglichst viele im Brandfall geschlossene Türen ein guter, behelfsmäßiger Ausbreitungsschutz gegenüber Flammen und Rauch gegeben.

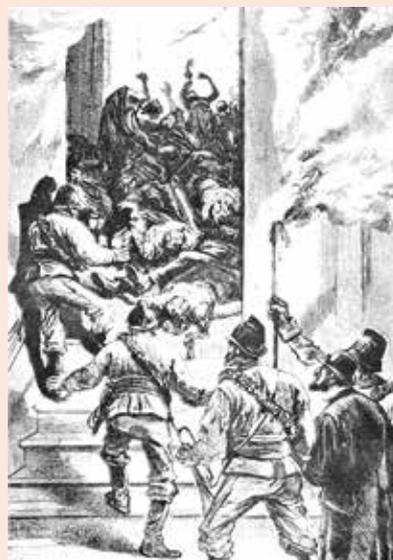
Ringtheaterbrand: Vor den nach innen aufgehenden Ausgangstüren fanden die Einsatzkräfte aufgestapelte Leichenberge. Nach offiziellen Angaben starben insgesamt 384 Menschen.

Einer der wohl gravierendsten Mängel war jedoch die Tatsache, dass die Fluchttüren im Wiener Ringtheater nur nach innen zu öffnen waren. In einer zeitgenössischen Dokumentation wird berichtet:

„Verheerend wirkte sich der Umstand aus, dass die nach innen aufgehenden Türen infolge des massiven Ansturms nicht mehr geöffnet werden konnten!“. Die in panischer Angst befindlichen Menschen drückten gegen die Ausgangstüren und blockierten sie dadurch.

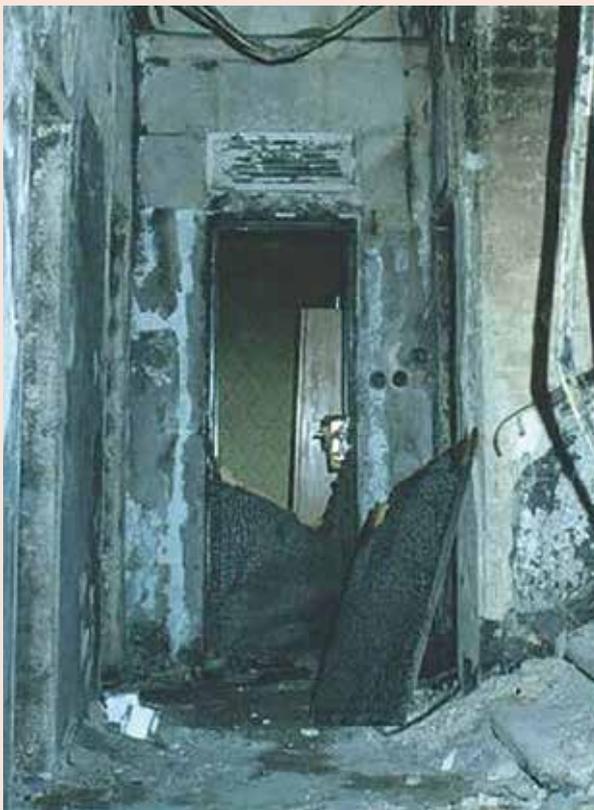
Eine im Zuge der Menschenrettung von der Feuerwehr aufgebrochene Tür beim Augarten-Brand. Im Hintergrund ist ganz deutlich die Verqualmung im Hotelzimmer festzustellen.

Die giftigen Brandgase konnten sich während etwa einer Stunde unbemerkt in die oberen Stockwerke ausbreiten. Es war weder eine Brandmeldeanlage noch ein entsprechender baulicher Brandschutz – in Form von Rauch- bzw. Brandabschnitten – vorhanden. Die einfachen Hotelzimmertüren aus Holz verhinderten zwar eine unmittelbare Flammenausbreitung, waren jedoch kein echtes Hindernis für den Brandrauch. Dieser „Giftcocktail“ aus Brandgasen drang im Laufe der Zeit durch die Türritzen und tötete die schlafenden Menschen. Auch alle Personen, die eine Flucht durch die verqualmten Gänge wagten, kamen ums Leben. Eine Frau verstarb nach einem Fenstersprung.

Interessant ist: Alle Menschen, die zwei Türen geschlossen hatten, überlebten auch in den höheren Stockwerken. Die Intensität des in die Hotelzimmer eindringenden Brandrauches wurde durch diese doppelte Barriere offensichtlich so weit reduziert, dass er nicht mehr tödlich wirksam werden konnte.

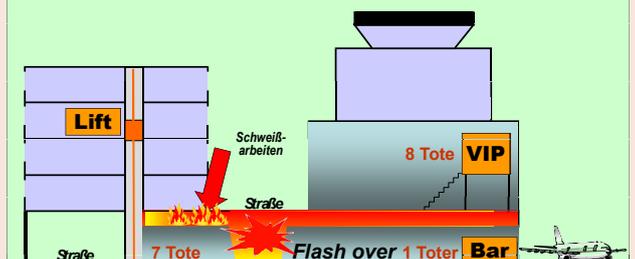
Die Brandkatastrophe von Düsseldorf (Schema).

Von den 17 Toten kamen sieben Menschen im Bereich der Liftanlagen (von der Hochgarage zur Ankunftshalle) ums Leben, weil diese noch lange nach Brandausbruch in Betrieb waren. Es gab keine Koppelung mit der automatischen Brandmeldeanlage des Flughafengebäudes. Nun kam ein teuflisches Räderwerk in Gang: Zwei Lifte fuhren noch nach der schlagartigen Verqualmung auf die Ebene der Ankunftshalle. Die automatischen Lifttüren öffneten – und die Lichtschanke wurde durch den undurchsichtigen Qualm unterbrochen. Jetzt saßen insgesamt sieben Personen im wahrsten Sinn des Wortes in der Falle und kamen qualvoll ums Leben. Und dies obwohl das rettende Fluchstiegenhaus nur wenige Meter entfernt war.

Aufzugstüren werden aus technischen Gründen nicht rauchdicht ausgeführt. Wenn der Lift durch einen Stromausfall – der bei jedem größeren Brandgeschehen möglich ist – zwischen den Stockwerken stecken bleibt, befinden sich die Menschen in der Falle. Eine ähnliche Situation ist bei Unterbrechung der automatischen Lichtschranke der Aufzugstüre gegeben, wie dies in Düsseldorf zu sieben Todesopfern führte.

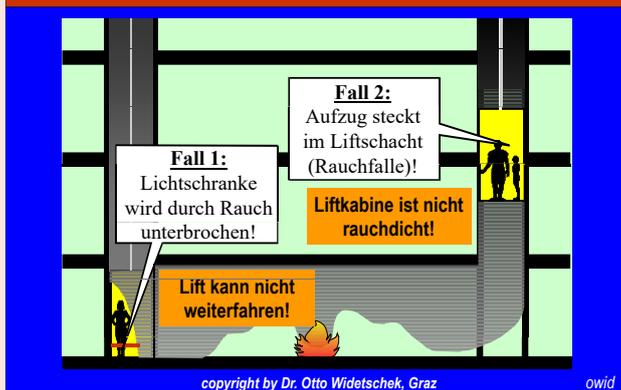
Der Aufzug im Brandfall

Warum Aufzüge im Brandfall nicht verwendet werden dürfen!

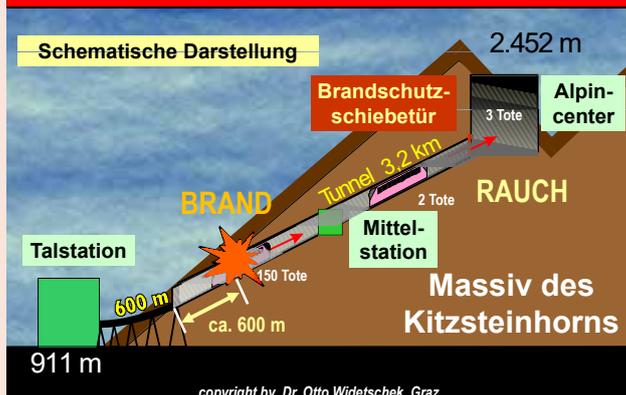
Megakatastrophe Kaprun

Die Mega-Katastrophe von Kaprun (Schema).

Was jedoch besonders problematisch war: Die Steigung des Tunnels der Standseilbahn von fast 45 Prozent, wodurch beim gegenständlichen Brand ein gigantischer Kamineffekt auftrat. Die Brandgase sollen sich mit bis 120 km/h nach oben in Richtung des in 2.452 m Höhe gelegenen Alpinzentrums bewegt haben.

Hier befand sich auch ein geprüftes Feuerschutz-Schiebetor (T 30), welches beim Auftreten des Brandes am 11. November 2002 automatisch geschlossen wurde.

Als nun einige bei Arbeiten im Tunnel tätige Personen aus dem tiefer gelegenen Teil der Anlage flüchteten, öffneten sie diese Schiebetüre, um ins Alpincenter zu kommen. Das Verhängnisvolle dabei: Die Türe schloss sich kein zweites Mal und blieb offen stehen. Dadurch konnten die giftigen Rauchgase in das Alpincenter eindringen. Drei Menschen wurden dabei getötet.

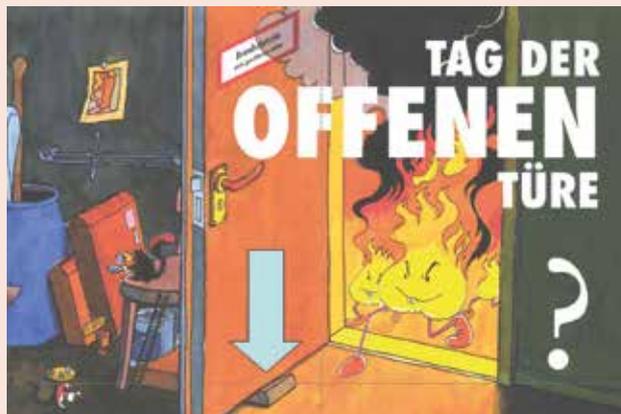
Der Einsatz von Brandschutzkeilen ist kriminell!

Immer wieder werden Feuerschutztüren mit Keilen und sonstigen Gegenständen aus Bequemlichkeitsgründen offen gehalten. Dabei wissen die wenigsten Personen, dass die Verwendung des viel belächelten „Brandschutzkeils“ eine Straftat gemäß *Strafgesetzbuch § 6* darstellen kann. Demnach könnte nämlich sein Gebrauch als Fahrlässigkeit, d. h. eine Außerachtlassung der gehörigen Sorgfalt, eingestuft werden.

Über den Variantenreichtum von „Brandschutzkeilen“ könnte man ganze Bücher schreiben: Herkömmliche Holz- oder Kunststoffkeile sind dabei am Häufigsten. Man findet jedoch auch Ketten und Gummizüge, Feuerlöscher, Steh-Aschenbecher, diverse Möbelstücke und sogar Gasflaschen zum Offenhalten von Feuerschutztüren. Alles „kriminelle“ Machinationen!

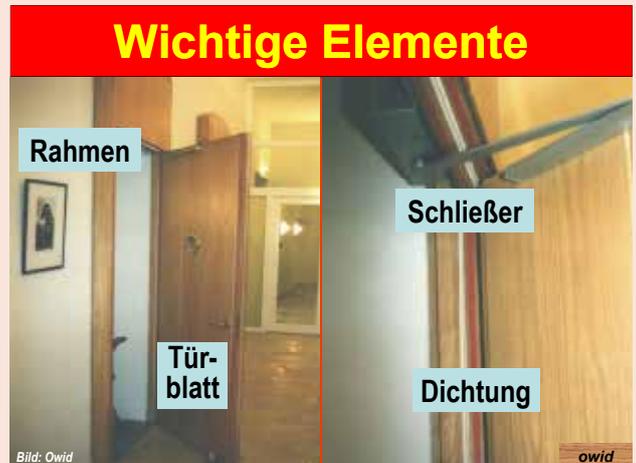
Die wichtigsten Elemente von Feuerschutztüren!

Feuerschutztüren müssen daher eine Reihe von Eigenschaften besitzen. Nicht nur das „Umfeld“, in Form des Mauerwerks und

der Bodenbeschaffenheit, sondern auch das Türblatt, die Zarge, die Bänder, Beschläge und der Schließer müssen qualitativ entsprechen und als Einheit durch eine autorisierte Prüfstelle geprüft werden.
