Brandschutz

87 2020

Kriminalfall Kaprun – 20 Jahre danach!

Gletscherbahn Kaprun

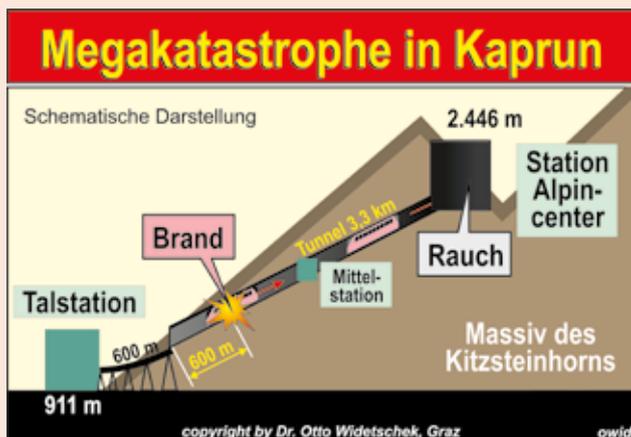
Die Kapruner Gletscherbahn (schematische Darstellung).

Die Kapruner Standseilbahn wurde in den Jahren 1972 bis 1974 errichtet und im März 1974 als erste alpine U-Bahn der Welt in Betrieb genommen [2]. Als technische Meisterleistung österreichischer Ingenieurskunst gepriesen, führte sie von der Talstation in 911 m Seehöhe über eine 601 m lange Brücke und durch einen 3.298 m langen Tunnel zum Alpincenter in 2.446 m Seehöhe. In jeder der beiden Zugaufbauten konnten dabei 180 Passagiere in ca. 8,5 Minuten von der Talstation auf das Kitzsteinhorn befördert werden. Der Tunnel hatte einen Durchmesser von lediglich 3,6 m. Entlang der Tunnelwände befanden sich verschiedene Versorgungsleitungen, unter anderem eine brandschutztechnisch vollkommen ungeschützte 16.000 Volt Starkstromleitung.

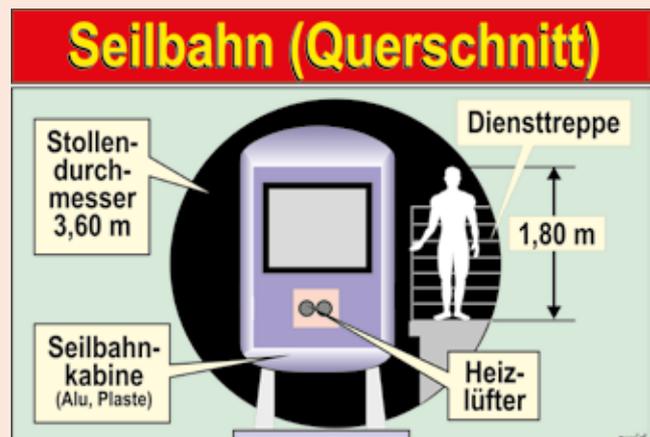
Seilbahntechnik auf engstem Raum: Tunnelquerschnitt mit Kabine (Schema).

jeweilige nächste Bahnstation zu führen. Eine Flucht der Passagiere (Selbstrettung) durch den Tunnel war nicht vorgesehen! Daher war dieser auf ein Minimum dimensioniert und nur über eine 0,6 m schmale Treppe für Wartungszwecke begehbar. Er besaß auf fast 3,3 km Länge etwa in der Mitte einen einzigen Fluchttunnel, sodass die Passagiere bei einem Stillstand der Wagengarnitur im Tunnel in der Falle saßen.

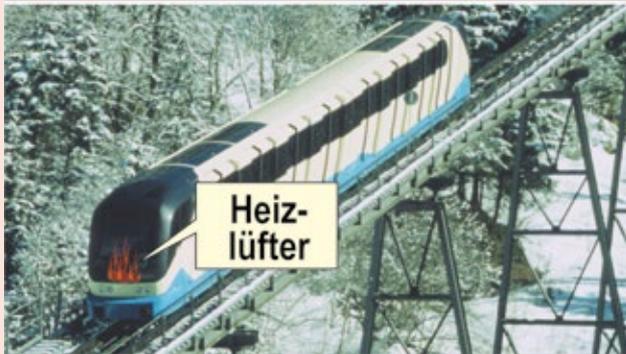
Hohe Brandlast der modernen Wagengarnituren; hier mit brennendem Heizlüfter (Schema).

Anfang der Neunzigerjahre, also etwa 20 Jahre nach Errichtung der Standseilbahn wurden die Wagengarnituren erneuert und modernisiert. Dabei hat man im Wesentlichen die Werkstoffe Holz & Eisen durch eine Reihe von Kunststoffen & Aluminium ersetzt. Dazu kamen eine wesentlich komplexere Technik und vor allem auch der unsachgemäße Einbau eines Heizlüfters. Die Brandlast der neuen Wagengarnituren war wesentlich höher als jene ihrer Vorgänger. Durch verschiedene Kunststoffe (GFK, PVC, Styropor, Polyacryl etc.), Gummimatten, Tapezierungen, Holzeinbauten, Hydrauliköl, Lackierungen, Leuchtstäbe und die Skiausrüstung der Fahrgäste ergab sich eine Gesamtbrandlast von etwa 56.000 Megajoule pro Waggon, das entspricht 970 Megajoule pro Quadratmeter [3].

Nach der Brandkatastrophe von Kaprun kam es zu einem kuriosen Hick-Hack um die Ermittlung der Brandursache. Dabei wurden von verschiedenen Experten auch die unterschiedlichsten Meinungen vertreten. In einem Punkt waren sich aber alle einig: Auslöser der Katastrophe war der ominöse nachträglich eingebaute Heizlüfter! Es war also im weitesten Sinn eine elektrische Ursache, welche diesen Brand auslöste. Der Heizlüfter war – wie sich herausstellte – jedoch nicht nur unsachgemäß verändert und eingebaut worden, sondern auch total überlastet.

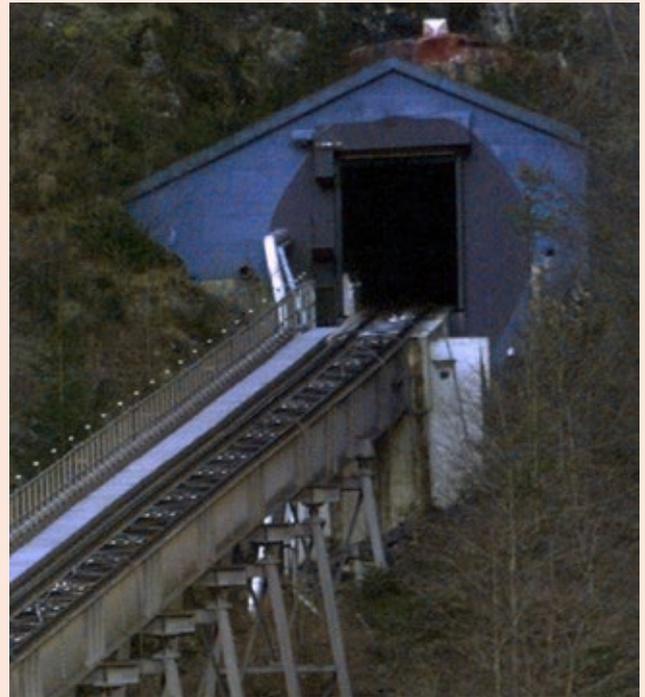
Über das talseitige Tunnelportal konnten sich 12 Menschen retten!

In der ersten Phase des Brandgeschehens hätten die in der Kabine eingeschlossenen Personen noch eine Chance gehabt, sich zu retten. Wenn, ja wenn man neben dem Fremdrettungs- auch ein Selbstrettungskonzept von Seiten des Seilbahnbetreibers vorgesehen hätte. Denn insgesamt 12 Personen, die sich mit letzter Kraftanstrengung aus der Kabine befreien konnten und noch die Möglichkeit hatten, talwärts über die Tunneltrasse zu flüchten, brachten sich in Sicherheit.

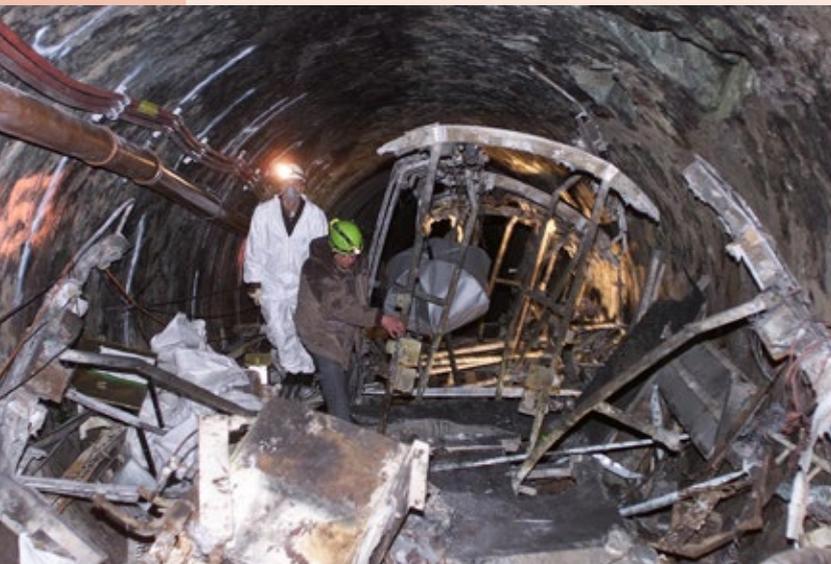
Chaos im Tunnel: Die durch den Brand zerstörte Wagengarnitur (Foto: APA).

Diese Flammeneinwirkung setzte die mit brennbaren Stoffen errichtete Seilbahnkabine und ihre technischen Einrichtungen in Brand, wodurch es in der Folge zu einer Notbremsung und zu einem Stillstand der Seilbahnanlage kam. Dabei wurde wenig später auch die brandschutztechnisch ungeschützte Hochspannungsleitung in der Tunnelanlage in das Brandgeschehen einbezogen, wodurch es Minuten später zu einem Lichtbogen und zu einem Totalausfall der elektrischen Anlage kam.

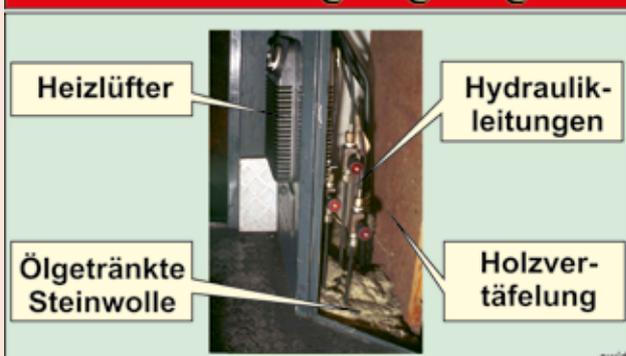
Fatale Ausgangslage in der Fahrkabine.

Dadurch kam es während der Bergfahrt der Seilbahn zu einem Entstehungsbrand, durch den die in der Nähe befindlichen Kunststoff-Messleitungen mit Hydrauliköl zum Schmelzen gebracht werden konnten. Das brennbare Öl trat nun unter Druck (190 bar) aus, zerstäubte und produzierte in der talwärts nicht besetzten Fahrerkabine eine mächtige Feuerlanze. Sie stellte quasi einen temporären gefährlichen Flammenwerfer dar! Das war die fatale Ausgangslage in der Fahrkabine.

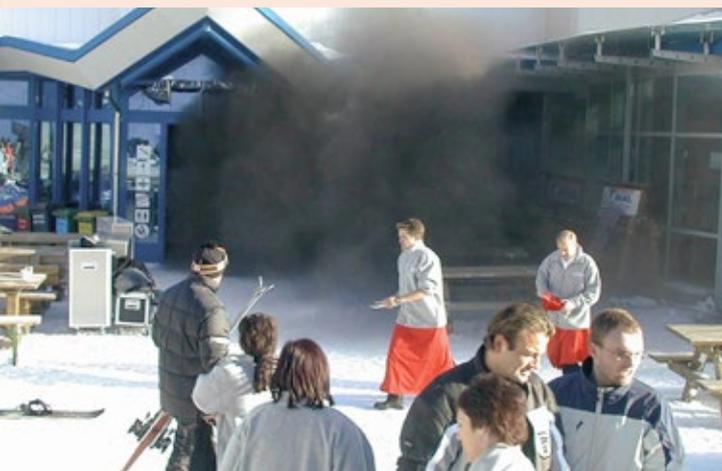
Aus dem Alpincenter trat Brandrauch aus (Quelle: APA).

Durch die hohe Brandlast der brennenden Kabine kam es zu einer Bildung großer Mengen hoch temperierter Brandgase, welche in dem nach oben geneigten Tunnel, in das in 2.446 m Höhe gelegene Alpincenter abströmen mussten. Der ausgeprägte Kamineffekt und die Tatsache, dass die Brandschutzschiebetüre im oberen Schleusenbereich nicht geschlossen war, führte zu einem Feuersturm mit einer Windgeschwindigkeit mit bis zu 150 Stundenkilometern. Dadurch wurde auch die Bergstation, das so genannte Alpincenter, mit heißen, giftigen Brandgasen total verqualmt.

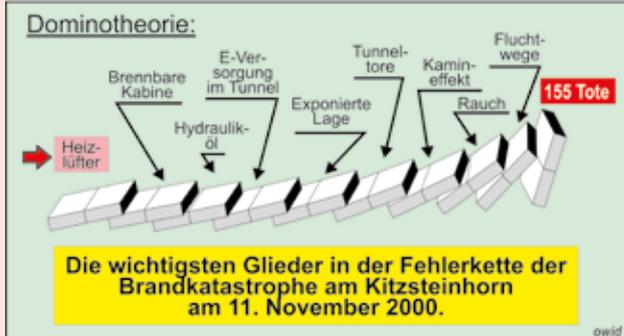
Die wichtigsten Glieder in der Fehlerkette der Brandkatastrophe am Kitzsteinhorn [1].

Wie bereits festgestellt, war die Kaprun-Katastrophe nur durch eine ganze Kaskade von Mängeln und Fehlern möglich. Nach der Dominotheorie können in diesem Fall folgende wesentlichen Teilursachen („Todsünden“) angegeben werden:

1. Unzulässiger Einbau eines im Bereich des Gehäuses veränderten Haushalts-Heizlüfters (auslösendes Moment).
2. Verwendung von brennbaren Kunststoff-Verbindungsleitungen für das Hydrauliköl (insgesamt 180 Liter), welche zu nahe am Heizlüfter montiert waren und durch thermische Einwirkung zerstört werden konnten.

3. Mangelhafte Wartung und Kontrolle der technischen Einrichtungen.
4. Hohe Brandlast der umgebauten Wagengarnituren samt Inhalt (je etwa 56.000 Megajoule).

5. Brandschutztechnisch ungeschützte Hochspannungsleitung im Tunnel.
6. Keine brandschutztechnische Trennung der elektrischen Anlagen zu den Wagengarnituren.

7. Einseitiges Konzept der Fremdrettung ohne Berücksichtigung einer möglichen Selbstrettung.
8. 3,3 Kilometer langer, unbeleuchteter Tunnel mit nur einem Fluchtweg.

9. Keine automatische Brandmeldeanlage und Brandbekämpfungseinrichtung.
10. Keine Mittel der Ersten Löschhilfe im Personenabteil, keine Schlaghämmer zum Öffnen der Fenster.

11. Keine Brandschutzübungen mit der Feuerwehr.
12. Versagen des Brandschutzabschlusses (Schiebetor) zwischen Tunnel und Alpincenter.
