AKTUELLES
kommentiert

Brennende Fassaden: „Achillesferse der Feuerwehr!“

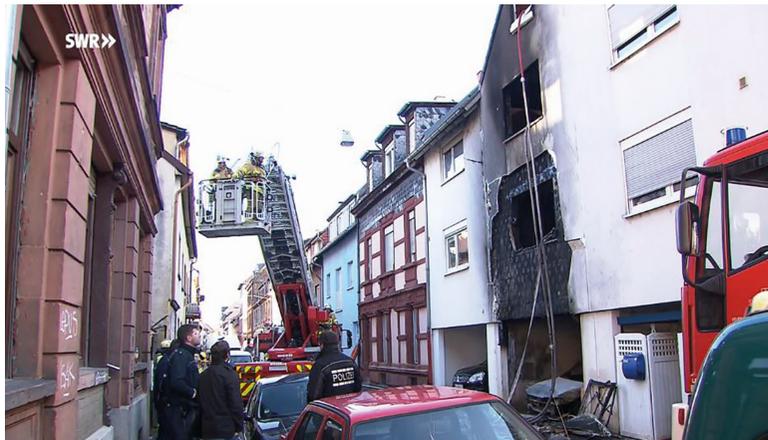
Ein Brand im Reihenhaus forderte großen Blutzoll (Bild SWR).
