Großbrand in Schwazer Altenheim

Und immer wieder Polystyrol!

Großbrand in Triebener Wohnhaus

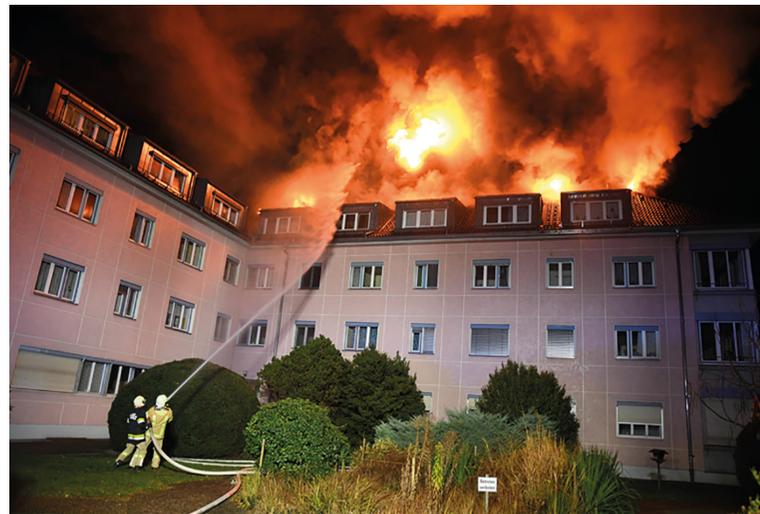
Vollbrand im ausgebauten Dachstuhl des Altenheimes

Schon beim Eintreffen der ersten Feuerwehrkräfte der FF Schwaz stand der Dachstuhl des Alten- und Pflegeheims teilweise in Vollbrand. Wie sich später herausstellte, hatte mit größter Wahrscheinlichkeit wieder einmal der elektrische Feuerteufel zugeschlagen. Denn vermutlich war es in einer Zwischendecke im dritten Stock zu einem kleinen Kabelbrand gekommen! Doch von hier aus konnte sich das Feuer ungehindert über die Hohlwände des in Trockenbauweise ausgebauten Dachgeschosses ausbreiten. Es handelte sich also vorerst um einen „versteckten“ Brand, der dann plötzlich in einen Großbrand überschlagen konnte.

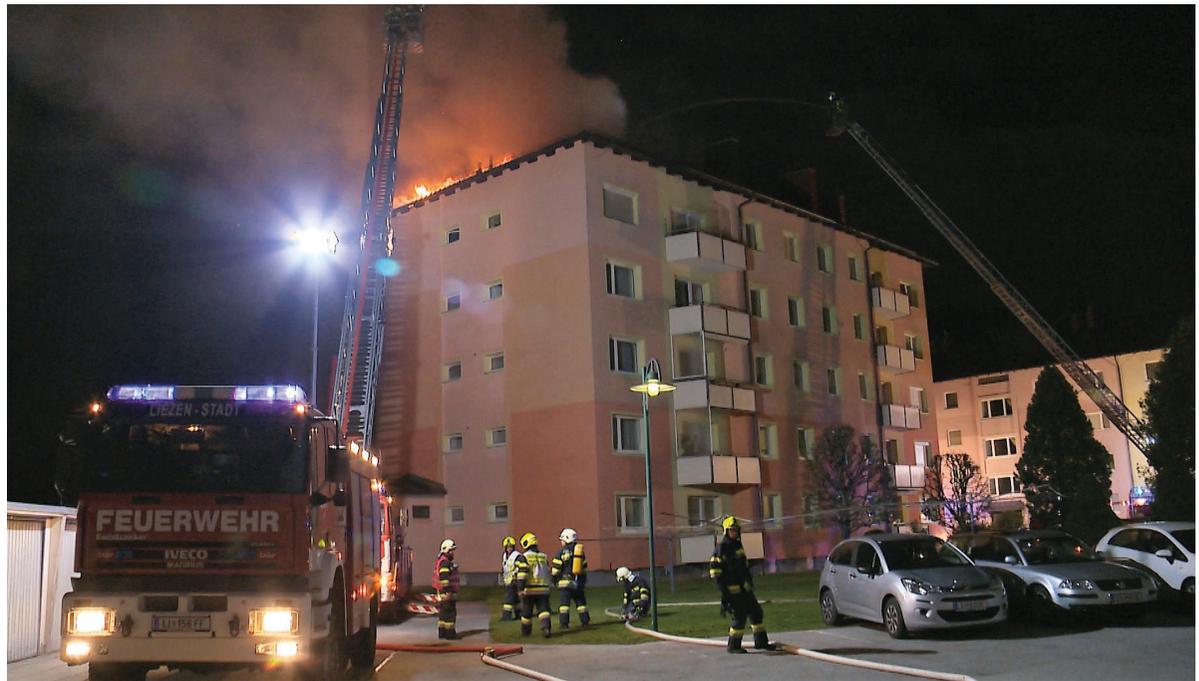
↙
Gefährlicher Großbrand in einem Triebener Wohnhaus.

Ausgehend von einem Wohnungsbrand kurz nach Mitternacht kämpften in der Nacht des 26. Oktober 2018 in Trieben 18 Feuerwehren mit 27 Fahrzeugen und 156 Frauen und Männern gegen einen Großbrand in einem Wohnhaus. Erschwerend war dabei die rasche Brandausbreitung über eine brennbare Fassadenisolierung (siehe dazu nebenstehenden Kommentar).

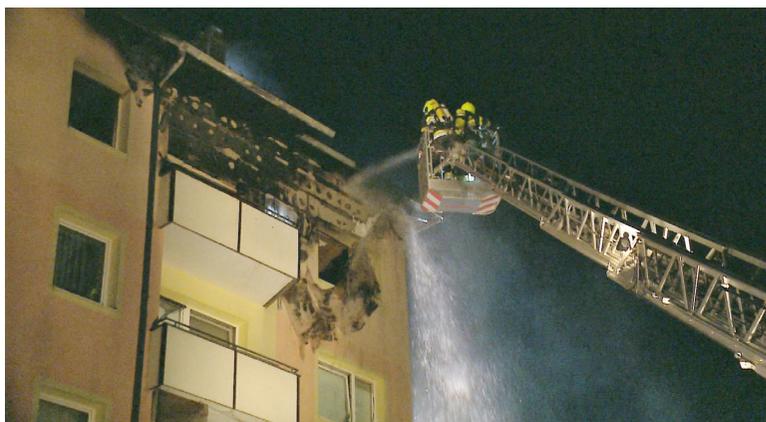
↙
Zerstörte Polystyrol-Fassade und Brandübergreif in den Dachstuhl
(Bild: BFV Liezen/Schlößlmayr).

In einer Wohnung im 5. Stock eines Wohnhauses brach in der so genannten Löschsiedlung (*nomen est omen*) kurz nach Mitternacht ein Brand aus. Er durchbrach das Fenster und die Türe zum Balkon und breitete sich über die brennbare Fassade auf den Dachstuhl aus, wo er große Zerstörungen anrichtete. Begünstigt wurde der Brandübergreif dabei durch das als Wärmeisolation an der Hausfassade angebrachte Polystyrol. Als Brandursache kann eine nicht abgeschaltete Herdplatte, welche in der Folge die Kücheneinrichtung in Brand setzte, angenommen werden.

Brennen können EPS-Platten aber trotz alledem. In der Vergangenheit sind Dämmplatten etwa bei Schweißarbeiten, durch eine brennende Mülltonne, ein brennendes Auto oder durch die Flammen eines Wohnungsbrandes, wie im gegenständlichen Fall in Trieben, in Brand geraten. Das werden wir aber in Zukunft in noch stärkerem Maße erleben, denn die brennbaren Fassaden nehmen bei uns sprunghaft zu!

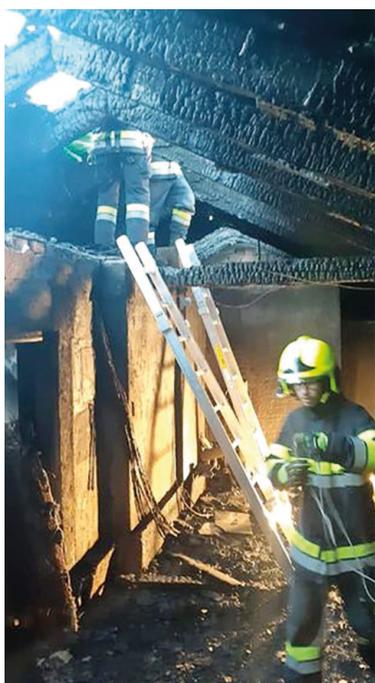
Schwere Zerstörungen im Bereich der Wohnung und des Dachraums.

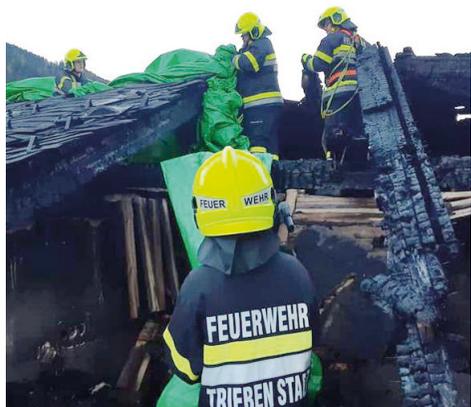
Massiver Feuerwehreinsatz im Dachbereich des Wohnhauses

nachalarmiert. Die Einsatzleitung wurde von Bereichsfeuerwehrkommandant OBR Heinz Hartl und ABI Franz Haberl unterstützt, Bürgermeister Helmut Schöttl war ebenfalls am Einsatzort. Mit zwei Drehleitern nahmen die Einsatzkräfte in der Folge die Brandbekämpfung auch von außen vor. Im Innenangriff erfolgte neben der Menschenrettung die Bekämpfung des Wohnungsbrandes und auch des Dachbrandes. Dieser stellte sich als sehr hartnäckig dar und es dauerten die Nachlöscharbeiten bis in die Vormittagsstunden.
